LE STRUTTURE LIGNEE DELLA CHIESA DI SANTA MARIA IN FORCASSI

Elio Corona, Angela Lo Monaco*

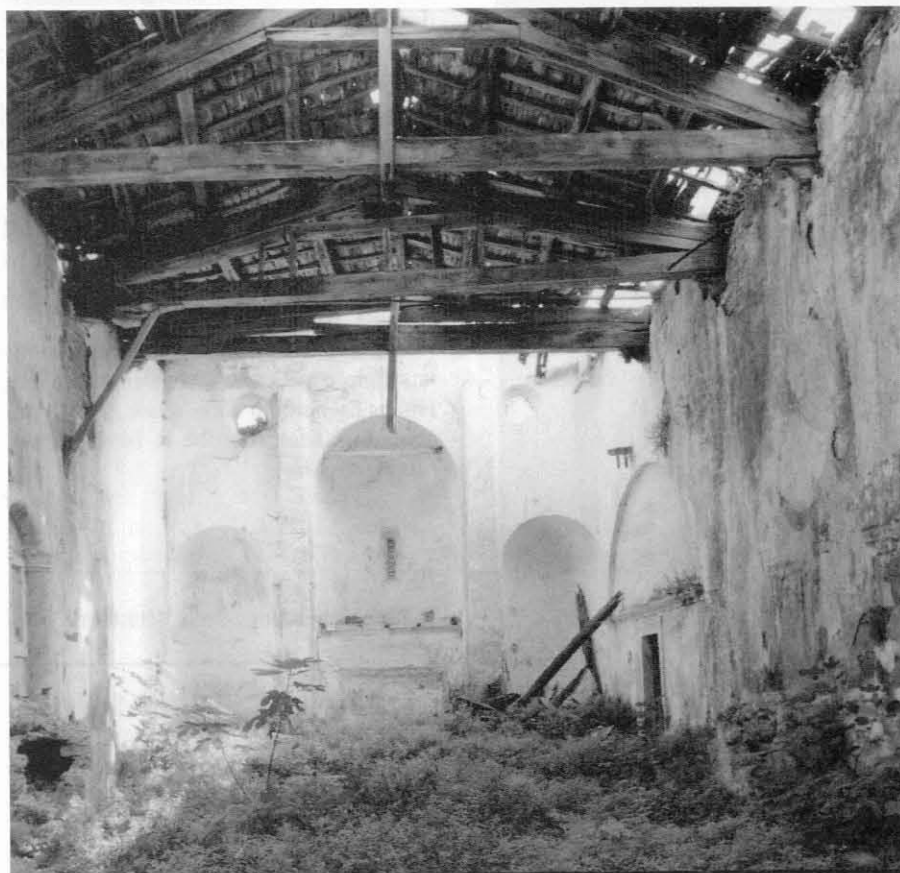
Fig. 1 - Vetralla, chiesa di S. Maria in Forcassi.

Data l'omogeneità degli assortimenti che compongono le strutture la diagnosi delle specie legnose è stata effettuata su un campione prelevato da un corrente attualmente a terra (fig. 1).

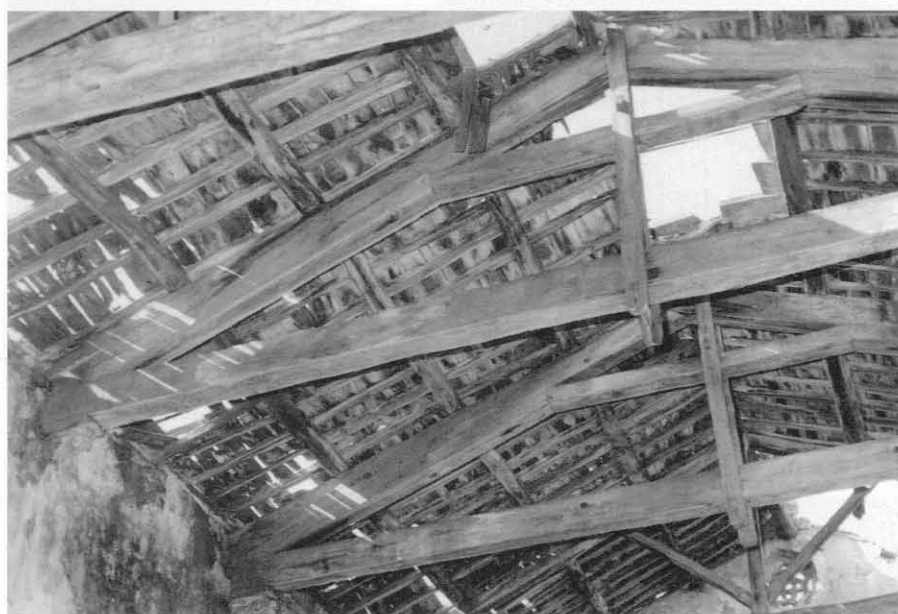
In origine si doveva trattare quindi di una struttura portante triangolare a puntoni compressi e catena tesa del tipo alla "toscana" con monaco tirante e terzere di supporto ai correntini (fette romane), come si vede tuttora nella capriata n. 3, dove peraltro compare anche una sopracatena (falsa catena) (fig. 6). A questo schema si avvicina la capriata n. 1, nella quale manca la sopracatena, ma compaiono invece due contraffissi a controventatura e sostegno dei puntoni e un monaco appoggiato alla catena, che viene caricata a pressoflessione (fig. 7). Nell'uno e nell'altro caso le terzere sono soggette a carichi (uniformemente) ripartiti e sono semplicemente

Fig. 6 - Particolare della copertura con sopracatena.

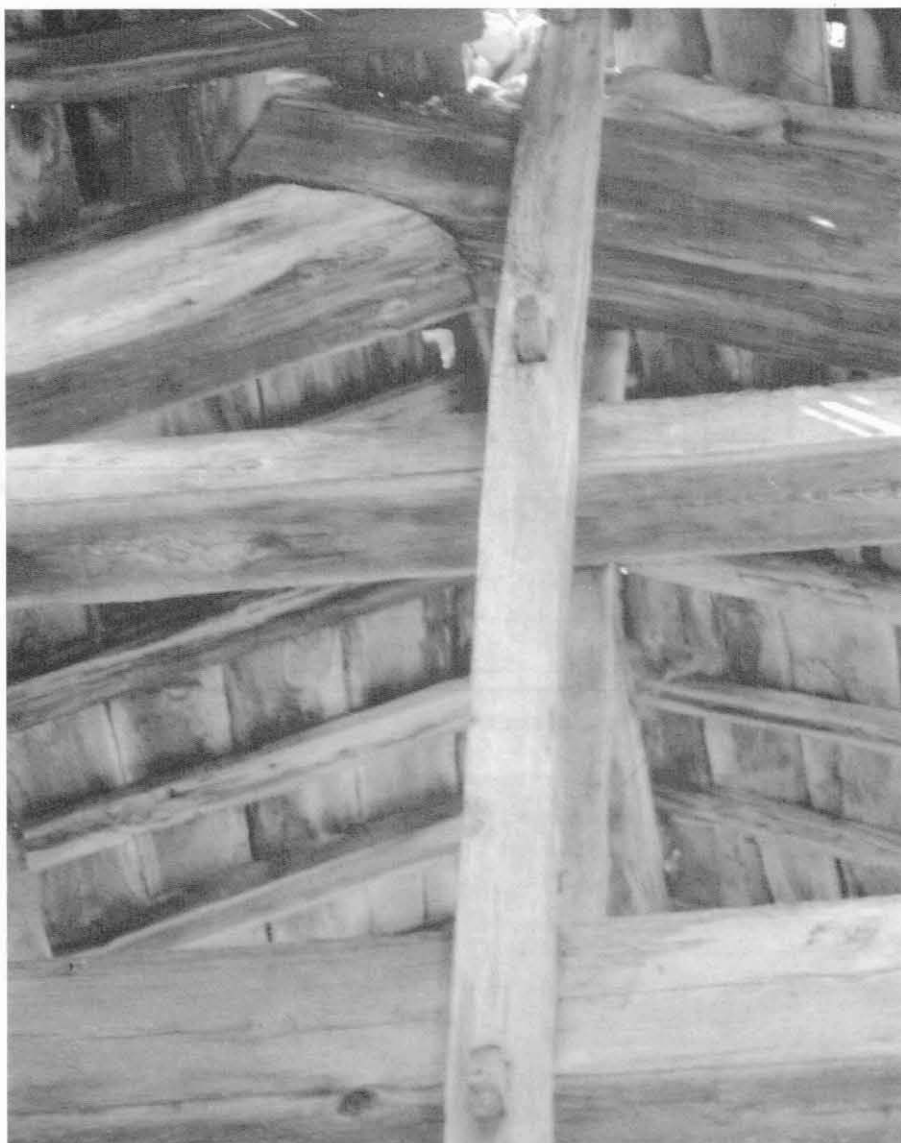
Nella capriata n. 2, che più propriamente si dovrebbe definire incavallatura, la situazione attuale deriva da interventi succedutisi nel tempo: le funzioni fondamentali del monaco a corpo unico (ometto) - trazione o carico - sono complicate dall'inserimento di due tavoloni tiranti con collegamento a cuneo e dal fatto che i puntoni al colmo sono accostati tipo paradossi "alla piemontese" (fig. 8).

Fig. 8 - Particolare della capriata n. 2.
