LE MURATURE DELLA CHIESA DI SAN SISTO COME TESTIMONIANZA DELLO SVILUPPO TECNICO - STRUTTURALE DELL'EDILIZIA VITERBESE MEDIOEVALE

Laura Pace Bonelli

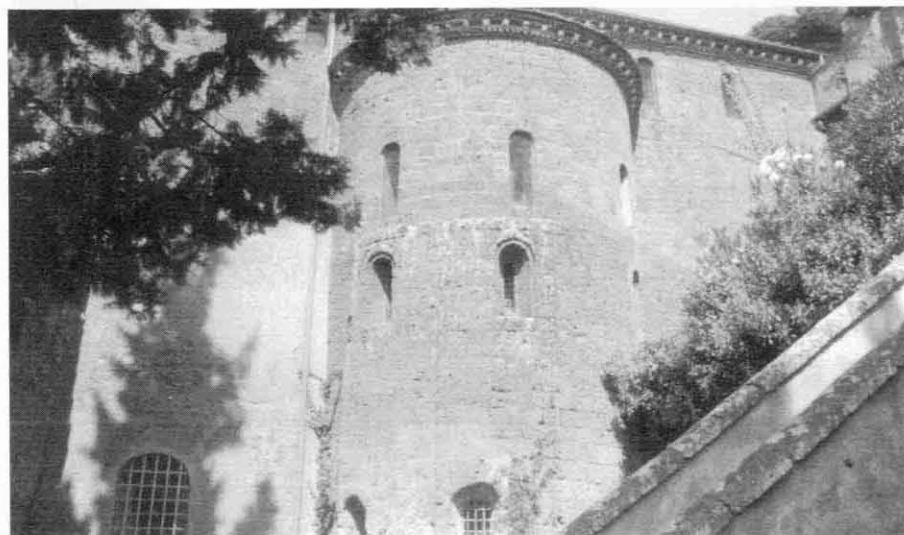
Fig. 2 - Castel San'Elia, chiesa di S. Anastasio, abside.

sto nuovo tipo di muratura sono visibili tracce nella torre dell'insediamento abbandonato di Salce (tra Viterbo e Tuscania), nella cripta della chiesa di San Giusto a Tuscania¹¹ e nell'abside della chiesa di Sant'Anastasio a Castel Sant'Elia¹² (fig. 2). Parallelamente allo sviluppo di tale tecnica se ne riscontra un'altra, definibile proto-romantica (1100-1150 circa), che prevedeva blocchi che non superassero in altezza i diciotto-venti centimetri e che presentassero una sezione quadrata: alcuni tratti della chiesa di San Pietro e il campanile di Santa Maria Maggiore a Tuscania, il campanile dei SS. Severo e Martirio a Orvieto costituiscono esempi molto significativi di questa tecnica, che a Viterbo trova impiego nel tratto più antico delle mura urbiche, sul lato orientale della città¹³ (fig. 3).

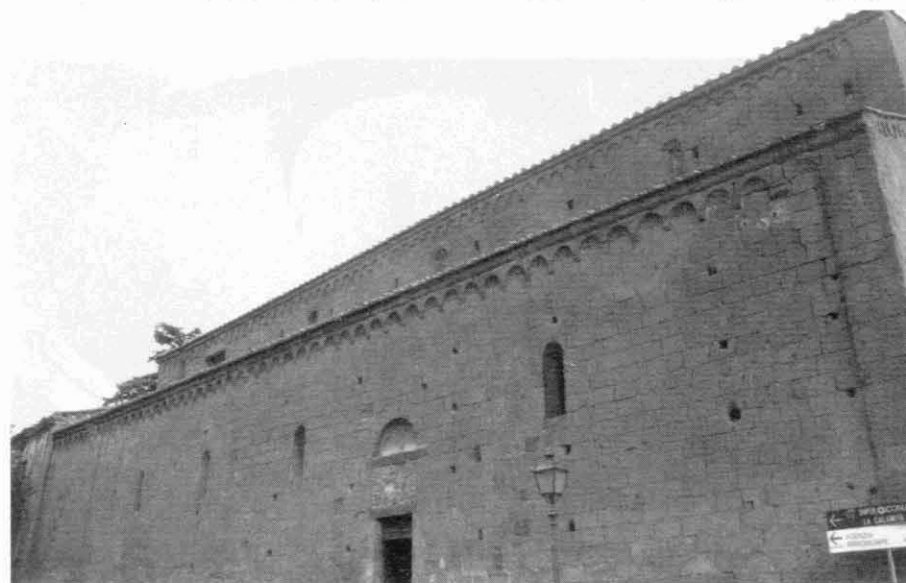
Fig. 4 - Vetralla (VT), S. Francesco, veduta laterale.

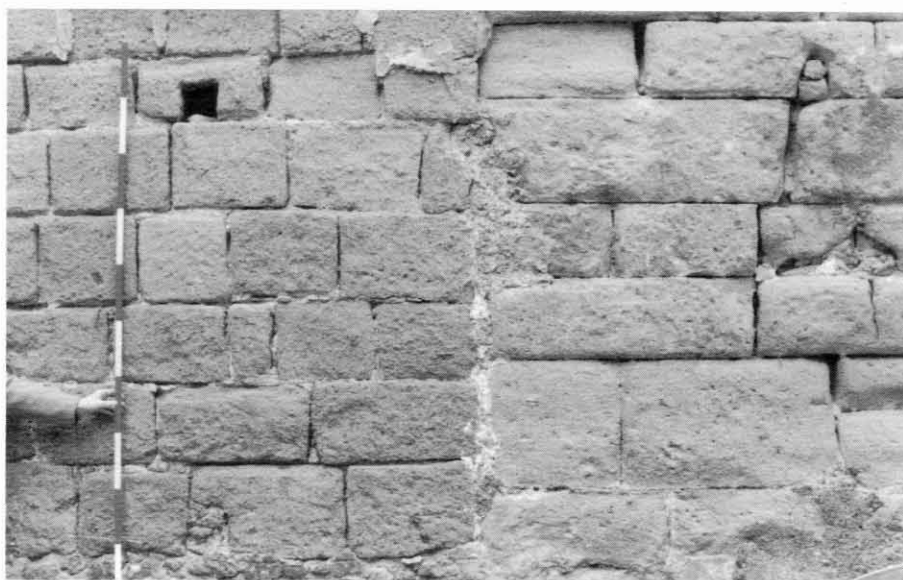
Fig. 7 - Viterbo, S. Sisto, parete N, esterno.

corti, le cui dimensioni variano costantemente, intercalati ad altri messi di punta, che testimoniano una successiva fase costruttiva, collocabile tra la fine del XII e gli inizi del XIII. La differenza fra le due tipologie murarie è chiaramente visibile nel punto d'incontro tra il presbiterio e le navate (fig. 7). Immediatamente sotto il presbiterio, sulla parete destra che fiancheggia le scale di accesso alla cripta, si può nota-

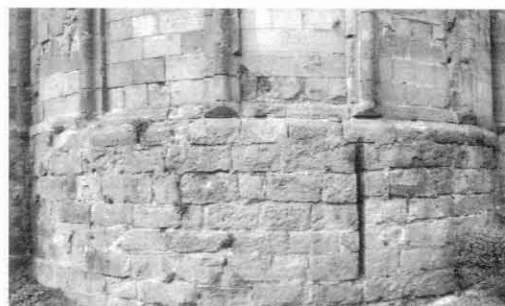
SCHEDA N° 3 : DESCRIZIONE DELLA PARETE ABSIDALE ESTERNA (parte inferiore)

Materiali : conci di peperino abbastanza omogenei di colore grigio chiaro. Malta di colore grigio chiaro che si presenta poco compatta, essendo formata da conglomerati (pietrisco, frammenti di laterizio).

Dimensioni : Lunghezza media cm 48 - 60
Lunghezza minima cm 17 - 18 (un elemento di cm 14)
Lunghezza massima cm 69 - 71
Altezza media cm 22 - 28
Altezza minima cm 20 - 22
Altezza massima cm 30 - 32
Giunti : da un minimo di cm 1 a un massimo di cm 7

Disposizione dei filari : prevalentemente orizzontale

Moduli : (tre conci e tre giunti) cm 87 - cm 87 - cm 81,5 - cm 85 - cm 89
intervallo cm 81,5 - 89

Note : la parete, formata da conci abbastanza regolari, si presenta sostanzialmente omogenea. I blocchi, rettangolari e ben squadati, sono simili a quelli dei muri di contenimento delle absidi laterali. La loro dimensione e la loro forma sono, secondo la periodizzazione indicata precedentemente, testimonianza della fase più antica della chiesa, per cui si può dedurre che essi siano i conci originari delle strutture relative alla prima fase delle mura urbane viterbesi (risalenti alla fine dell' XI secolo), riutilizzati nel momento della realizzazione del coro (inizi XIII). Una profonda fessura, larga nove centimetri, si apre, nello zoccolo, in corrispondenza della quarta lesena. L' ultima fila di conci è smussata per dare maggior risalto alla base d' appoggio delle lesene

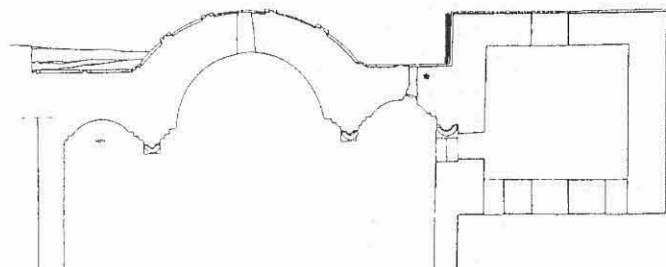
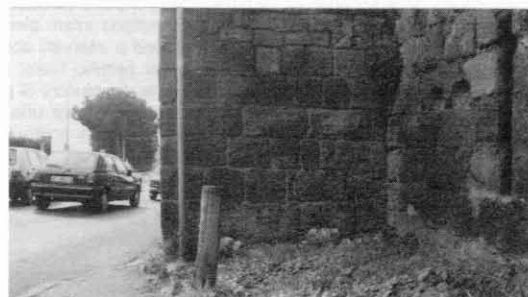
SCHEDA N° 4 : DESCRIZIONE DELLA PARETE NORD DELLA TORRE CAMPANARIA (zona inferiore)

Materiali : conci di peperino di colore grigio chiaro, di dimensioni variabili. Malta : nella parte superiore scura, composta da grande percentuale di pozzolana, senza conglomerata, più in basso poco compatta, formata da calce, pozzolana e pietrisco.

Dimensioni : Lunghezza media cm 32 - 34
Lunghezza minima cm 13,5 - 16 (un elemento di cm 6)
Lunghezza massima cm 47 - 57
Altezza media cm 23 - 26
Altezza minima cm 12 - 19
Altezza massima cm 27 - 30,5
Giunti : da un minimo di cm 1,5 a un massimo di cm 4

Disposizione dei filari : prevalentemente orizzontale

Moduli (tre conci e tre giunti) cm 93 - cm 87 - cm 83,5 - cm 79 - cm 66
intervallo : cm 66 - 93

Note : la parete si presenta meglio conservata rispetto a quella dell' abside, non si notano infatti abrasioni o lesioni gravi. In alcuni punti la malta risulta rifinita, ma in altri si notano cospicue aggiunte successive. La disposizione degli elementi è molto simile a quella riscontrata nelle mura della cripta con alcuni conci più piccoli disposti di punta, alcuni dei quali, però, collocati orizzontalmente
