# TRA CLASSICISMO E *VARIETAS*: LE TIPOLOGIE DELLE BASI NELLE CHIESE ROMANICHE VITERBESI

Massimo Giuseppe Bonelli

## APPENDICE: RILIEVO E ANALISI DELLE SUPERFICI DELLE BASI DELLE COLONNE DELLE NAVATE DI SAN SISTO\*

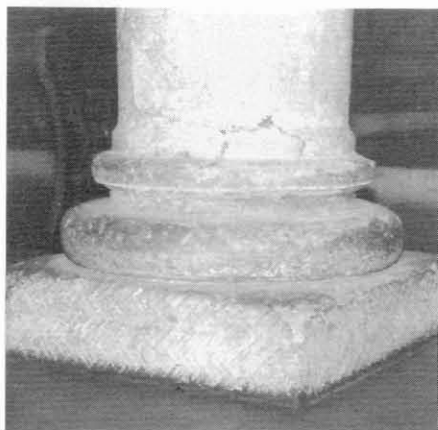
Fig. 1 - Viterbo, S. Maria Nuova, base di colonna.

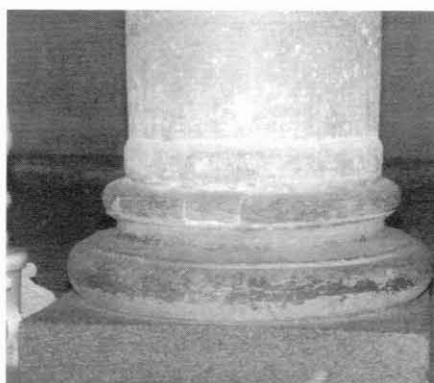
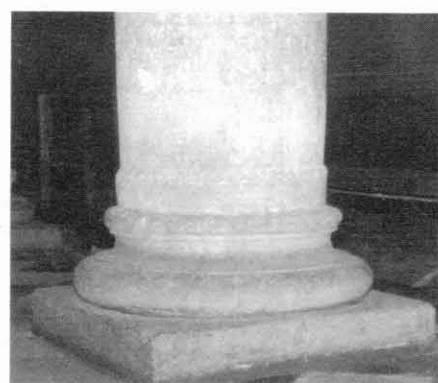
Figg. 2, 3, 4 - Viterbo, S. Lorenzo, basi di colonne.

Per quanto riguarda le basi del San Lorenzo la caratteristica distintiva è da ricercare invece nella maggiore rifinitura dei plinti, più bassi e sottili, talvolta addirittura esili (cfr. fig. 2), contrassegnati da un uso costante di abrasivi: nella Cattedrale anche il più piccolo dettaglio decorativo era sottoposto a un'estrema cura formale, con il fine di ricercare un eloquio aulico e composto, con molta probabilità ribadito dalla presenza nel cantiere dei *Magistri doctissimi romani* a cui si deve il pavimento<sup>12</sup>.

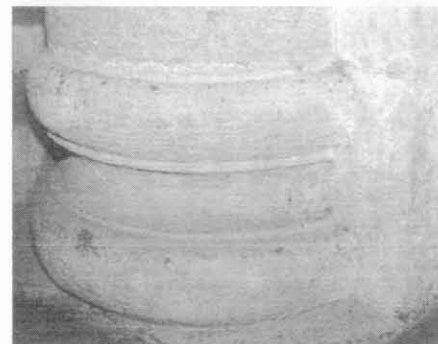
**Fig. 8 - Viterbo, S. Maria Nuova, particolare della scozia con decorazione floreale.**

quindi assurdo ipotizzare un'appartenenza di tali decorazioni alla prima fase di costruzione di Santa Maria Nuova<sup>11</sup>. Nelle scozie delle basi delle due semicolonne vicino all'altare si trovano inoltre i lacerti di una decorazione floreale (fig. 8), che potrebbero risalire anche

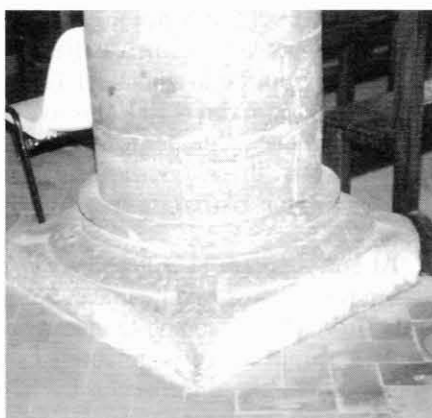
Fig. 9 - Viterbo, S. Giovanni in Zoccoli, base con plinto semplice.

Un linguaggio molto diverso da quello di Santa Maria Nuova e di San Lorenzo si riscontra nei basamenti della chiesa di San Giovanni in Zoccoli<sup>13</sup>, dove prevale un'estrema semplificazione della forma, caratterizzata dalla massiccia volumetria dei plinti quadrangolari, alcuni dei quali sono anche sproporzionati rispetto alle modanature. Quelli più alti sono formati da due blocchi di peperino sovrapposti (figg. 9-10), tutti sono sommariamente sbazzati e non presentano la benché minima lisciatura superficiale: le modanature, lungi dal creare effetti chiaroscurali come in Santa Maria Nuova e San Lorenzo, tendono a fondere il loro profilo, senza soluzione di continuità, con la conseguente riduzione della profondità del trochilo. Mancano i listelli di separazione presenti nelle basi attiche, mentre in due dei basamenti si trovano le foglie d'angolo, anche se notevolmente abrase e in alcuni punti quasi cancellate: alcuni tori inferiori terminano con un profilo a "becco di civetta" (fig. 11).

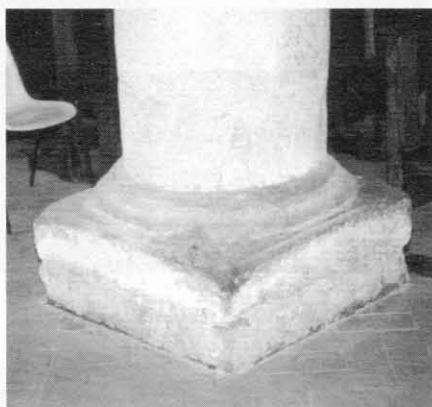
Fig. 10 - Viterbo, S. Giovanni in Zoccoli, base con doppio plinto.

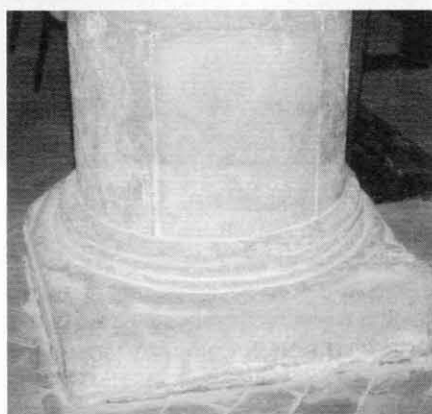
Fig. 11 - Viterbo, S. Giovanni in Zoccoli, base con tori a "becco di civetta".

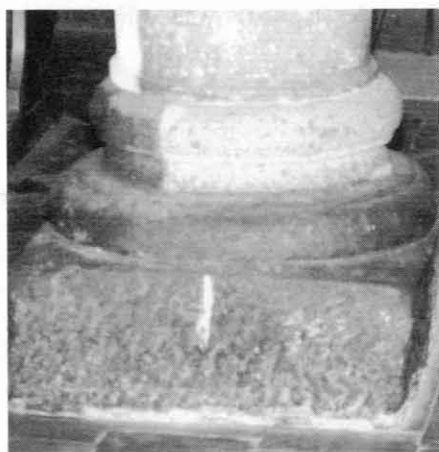
Fig. 13 - Viterbo, S. Sisto, base 4 sn.

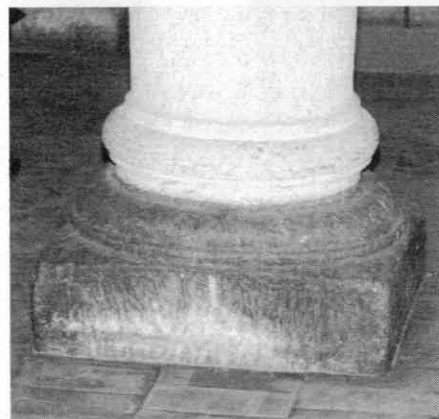
Fig. 14 - Viterbo, S. Sisto, base 4 dx.

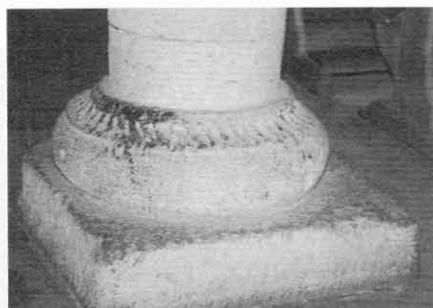
Fig. 15 - Viterbo, S. Sisto, base 1 dx.

Al polo opposto si collocano le due basi poste a ridosso dell’entrata, 1 sn e 1 dx (figg. 15-16), composte unicamente da un grande toro poggiante su un sottile plinto, che differiscono tra loro soltanto per la presenza, nella base destra, di una decorazione a spina di

pesce nella piccola modanatura di raccordo tra il toro e l’imoscapo, forse progettata e non realizzata anche nella base di sinistra: al linguaggio vagamente classicista si oppone un idioma “barbarico”, una tipologia atipica, che rappresenta inoltre un *unicum* all’interno dell’architettura della Toscana.

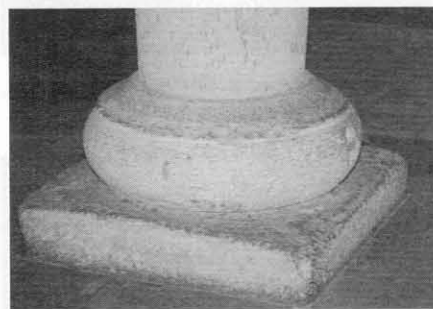
Fig. 16 - Viterbo, S. Sisto, base 1 sn.

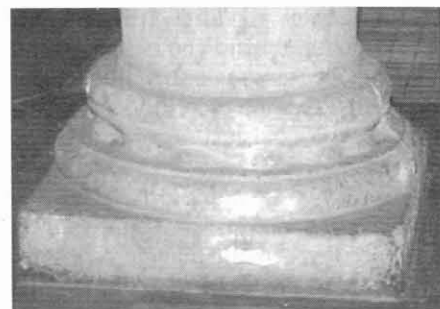
Fig. 17 - Viterbo, S. Sisto, base 2 sn.

Le basi delle campate centrali della chiesa 2 sn - 2 dx - 3 dx (figg. 17-18 - 19) trasformano invece il modello attico con un linguaggio estremamente sperimentale, inserendo una tensione dinamica nell’elemento statico per eccellenza dell’arredo architettonico: la scozia infatti è completamente reinterpretata, presentandosi decorata con ovuli nella 2 sn e addirittura eccentrica rispetto ai due tori nella 3 dx. L’estrema originalità di tale base ha portato la Manner Watterson<sup>21</sup> a paragonarla al pilastro con colonne ad andamento elicoidale,

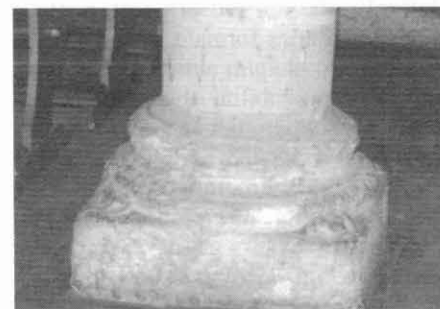
Fig. 18, Viterbo, S. Sisto, base 2 dx.

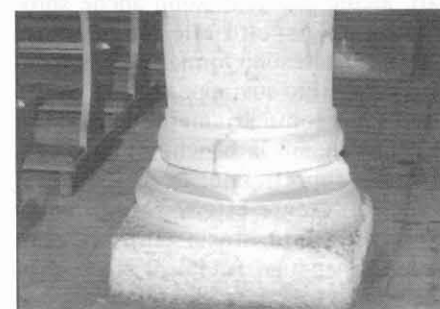
Fig. 19, Viterbo, S. Sisto, base 3 dx.

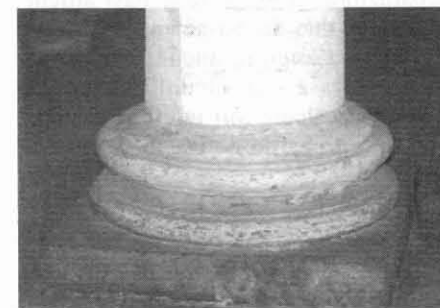
Fig. 20, Viterbo, S. Sisto, base 3 sn.

dal quale però essa si differenzia per un profilo più aguzzo e spigoloso, mentre nel primo predomina un effetto di sfumatura dei contorni e di estrema levigatezza. La base 3 sn (fig. 20) è quasi certamente di spoglio, dal momento che il travertino di cui è composta non è una pietra tipica dell’edilizia viterbese e la forma e le dimensioni la differenziano da tutte quelle delle navate: essa potrebbe risalire a qualche edificio preesistente alla chiesa stessa e potrebbe essere

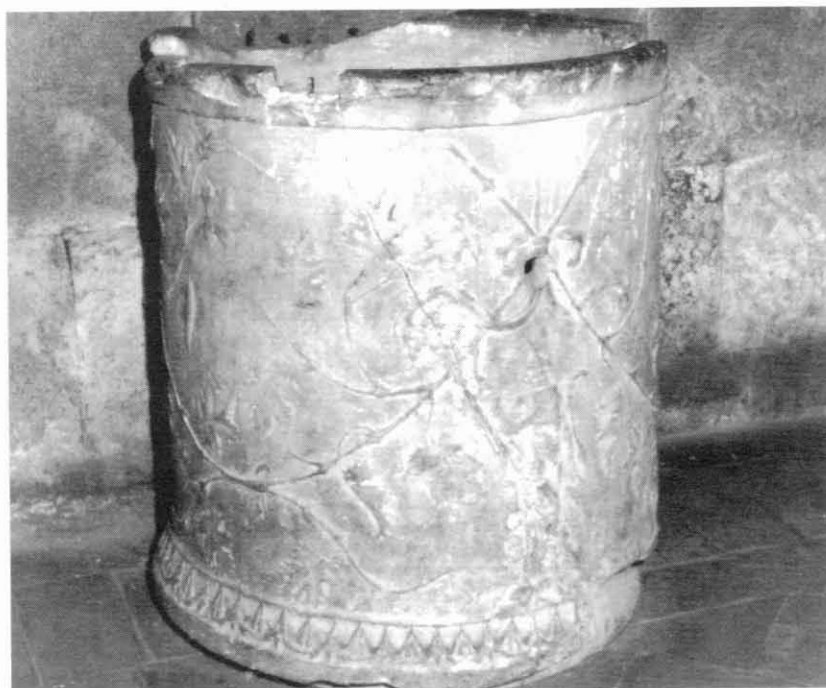
Fig. 21 - Viterbo, S. Sisto, fonte battesimale.

stata riutilizzata in un nuovo contesto, come il fonte battesimale marmoreo presente in San Sisto (fig. 21), databile al II-IV secolo d.C., visibile oggi all'inizio della navatella destra.
