NOTA SUL RESTAURO DEL CIPPO AD OBELISCO DI BARBARANO ROMANO

Maria Gabriella Scapaticci Perfetti

ANALISI DELLO STATO DEL PEZZO E PROGETTO DI RESTAURO

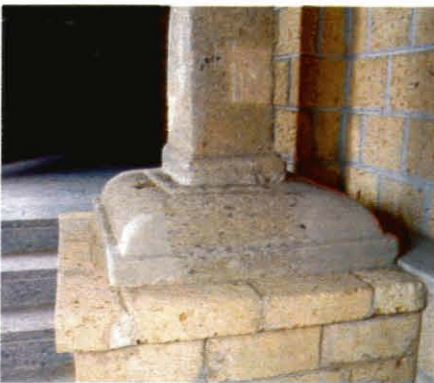
Fino ad ora infatti esso è stato sempre definito di tufo rosso, invece, dopo la rimozione dalle incrostazioni terrose è emerso che esso è costituito di un peperino viterbese di tonalità grigia e che il suo colore rossiccio era dovuto al fatto che non era mai stato sottoposto ad una accurata pulitura dalla terra di scavo⁶.

Fig. 2 b - Tassello campione prima della pulitura del cippo ad obelisco di Barbarano Romano

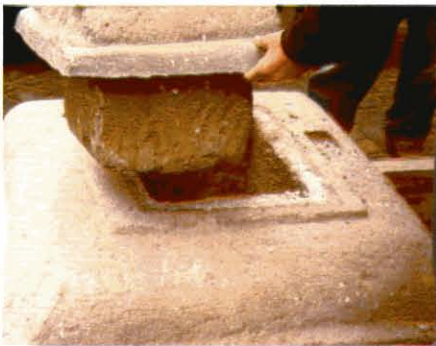
In sintesi, il cippo ad obelisco si compone, partendo dal basso, di due parti smontabili fra loro: la prima è una base quadrangolare con apertura centrale, morfologicamente costituita da una modanatura a campana e da una cornice a lievissimo rilievo come rifinitura del foro per l'inserimento dell'obelisco (fig. 3).

Fig. 3 - Base del cippo ad obelisco di Barbarano Romano, smontata dal pilastro superiore

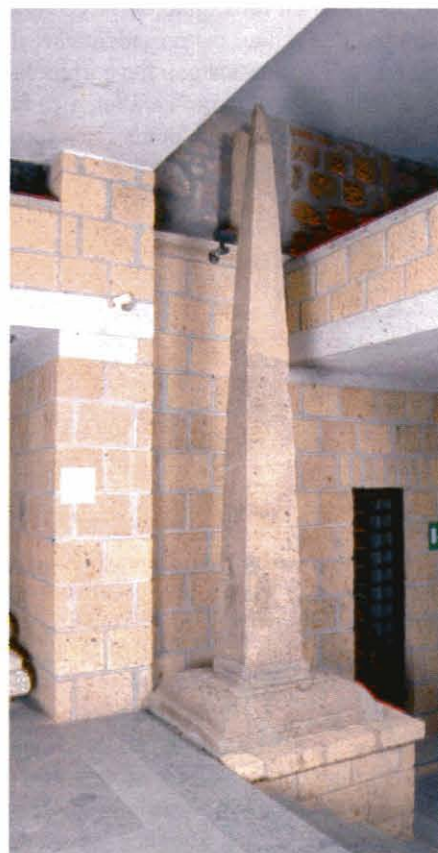
Fig. 4 - Nuovo restauro del cippo ad obelisco di Barbarano Romano

La superficie finale è stata resa con tre strati di una miscela di polvere di peperino, polvere di tufo giallo, polvere di nenfro, polvere di carta e resina acrilica come legante, per ottenere una superficie leggermente sottolivello, con la stessa granulometria e gradazione cromatica sottotono rispetto alla superfi-

cie originale (fig. 4).
